Alte Deichquerschnitte auf Sylt, ein Beitrag zu den Fragen der Anfangsentwicklung des Deichbaues

Busch, Andreas (1939): Alte Deichquerschnitte auf Sylt, ein Beitrag zu den Fragen der Anfangsentwicklung des Deichbaues. In: Westküste 2, 1. Heide, Holstein: Boyens. S. 116-122.

Von Andreas Busch.

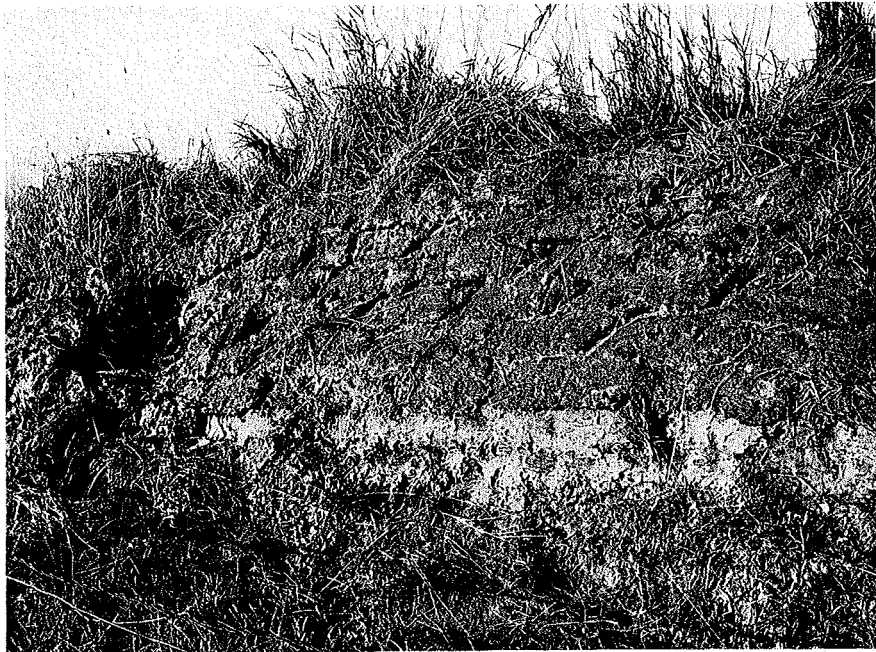
Abb. 4. Eine nach der Sturmflut 1936 mit quadratischen, schräg geschnittenen Soden ausgebesserte steile Deichböschung. Aufn. A. Busch, 20. X. 1938

Schließlich kann noch ein Gegenwartsbeispiel dieser Art Sodensetzung angeführt werden. Westlich der eben erörterten Durchbruchsstelle im Deich von 1825 verläuft in südlicher Richtung ein Weg und daneben ein Deich mit sehr steilen Böschungen. Diese Böschung war durch eine neuere Sturmflut beschädigt, und die ausgeräumte Stelle, wie aus Abbildung 4 hervorgeht,

durch eine Sodenpackung wieder gedichtet worden; nur mit dem Unterschied, daß die hierfür verwendeten Soden besonders schräg geschnitten waren und quadratische Grundfläche hatten.

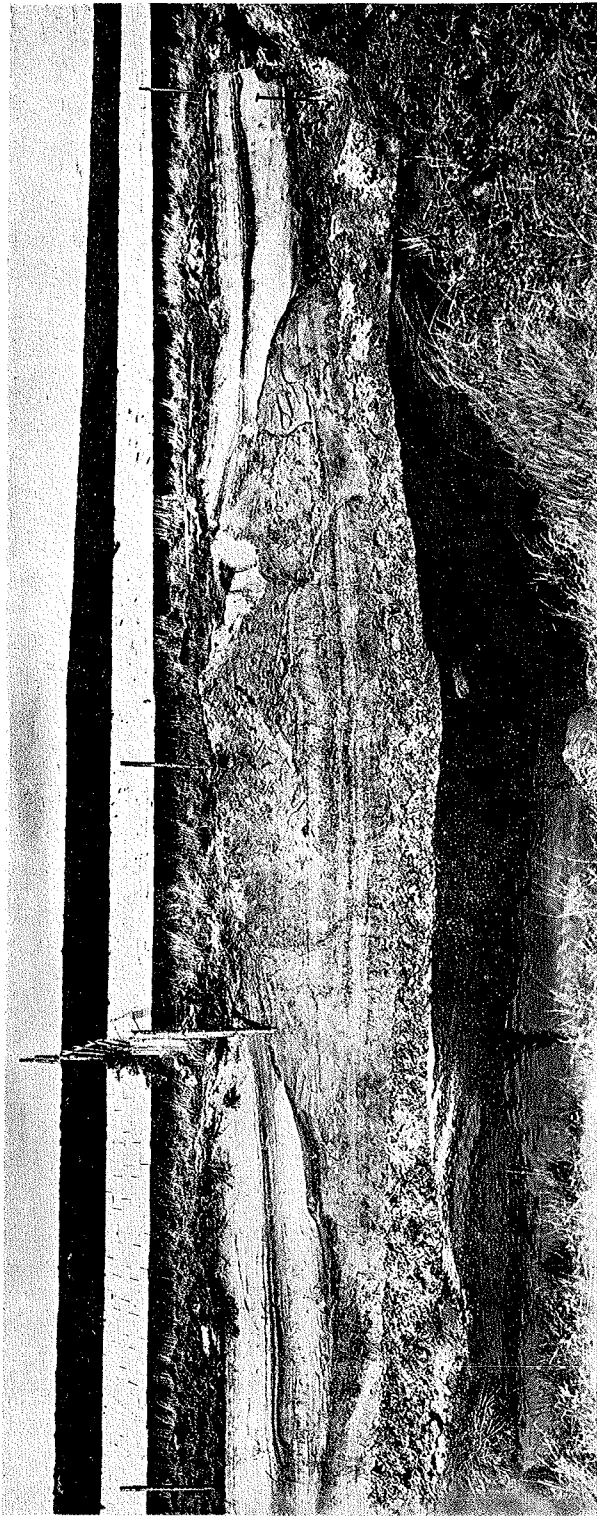
Abb. 5. Aufgegrabenes Deichprofil bei Dijkendeel (Alter Eidum-Deich). Man vergleiche Abbildung 6 A. Ueber dem Querschnitt ist der neue Deich vom Rantum-Becken mit der Plattendossierung (heller Streifen) erkennbar. Aufn. A. Busch, 1938

Da der Deichquerschnitt bei Dikjendeel eine viel verwickeltere Struktur aufwies, wurde dieser noch besonders sorgfältig freigegeben, photographiert und von der Forschungsgruppe Sylt eingemessen. Das Ergebnis zeigen das Lichtbild 5 und die Zeichnung Abbildung 6 A. Nach gemeinsamer Besichtigung am 20./21. Oktober 1938 mit Professor GRIPP und Dr. BANTELMANN

Weiter ließ der Aufschluß deutlich erkennen, daß nicht allein in der Binnendeichsböschung rechteckige Soden, deren Maße angegeben sind, ihrer Länge nach in den Deich hineingebaut waren, sondern auch in der Außendeichsböschung waren unten in gleicher Weise Soden gesetzt (Abb. 5, 6 A u. C).

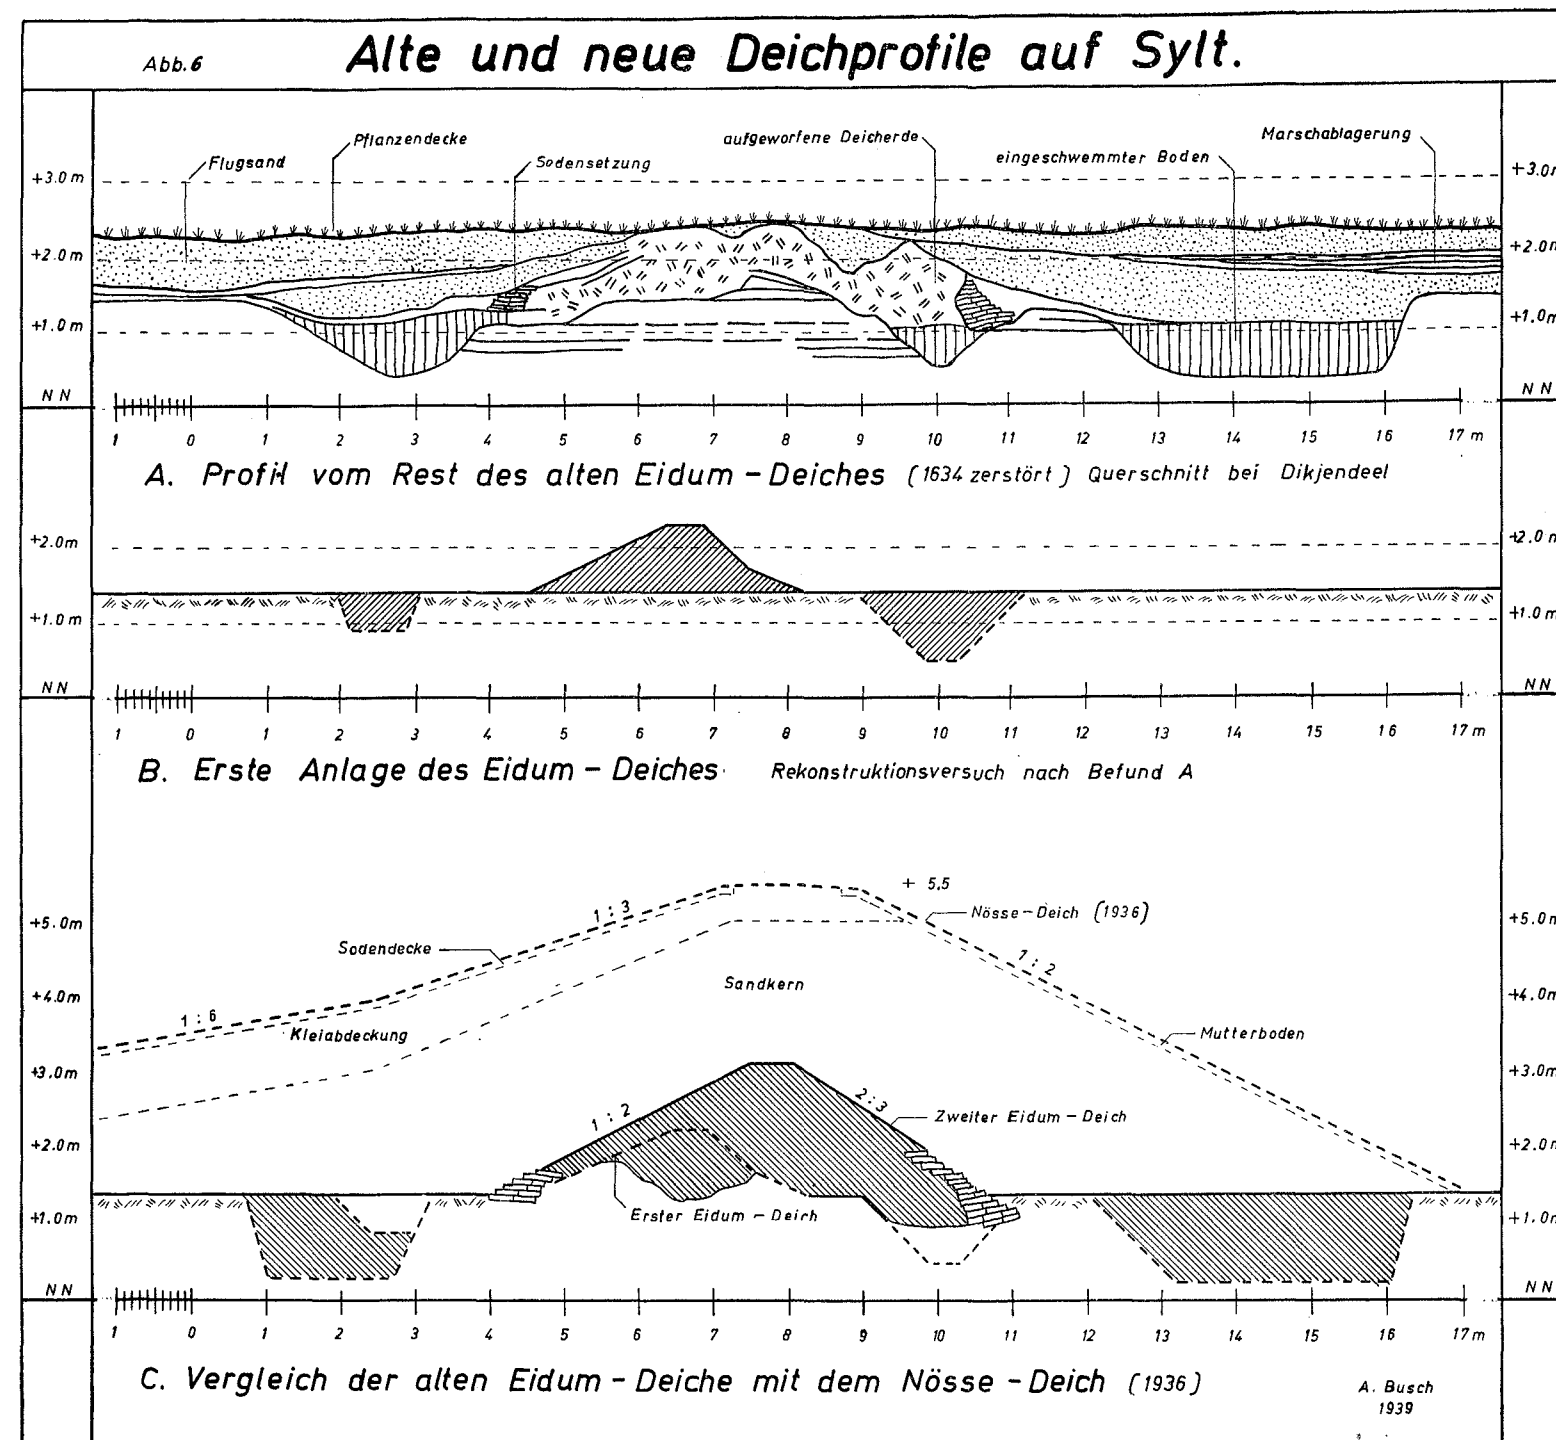
und nach eingehendem Meinungsaustausch sind die Untersuchungsergebnisse in der nebenstehenden Zeichnung (Abb. 6, A—C) dargestellt worden.

Zunächst ist an dieser Stelle ein kleiner Deich mit einer Sohlenbreite von 3,75 m gebaut worden (Abb. 6 B). Die Erde ist meist an der Binnendeichseite, teilweise aber auch von der Außendeichseite entnommen. Der Deich wird nur etwa 90 cm über Landoberfläche hoch gewesen sein (+ 2,30 m NN). Der Boden für den Deich ist also von beiden Seiten mit dem Spaten zu einem Wall zusammengeworfen und mit Soden flach belegt worden, wie man es noch heute macht. Wie der Grabungsschnitt weiter erkennen läßt (Abb. 6 A), ist dieser kleine Deich dann durch eine Sturmflut zerstört worden. Das Profil des zerstörten Deiches zeigt Abb. 6 C. Danach wurde dieser Deich zum zweiten Male errichtet, und zwar höher und stärker. Die Entnahmestellen

(Abb. 6 A und C, „eingeschwemmter Boden, links und rechts) geben die Bodenmenge an, die für den Deich verwendet wurde. Die Zeichnung, Abb. 6 C, stellt einen Wiederherstellungsversuch der ehemaligen Verhältnisse dar; die Schnittflächen-größe der Boden-entnahmestellen entsprechen dem Querschnitt des Deichkörpers, wobei unter Berücksichtigung der erkennbaren Böschungswinkel sich dann auch die ungefähre Deichhöhe zu + 3,20 m NN angeben läßt.

Die Deichpütten haben nicht immer schräge Böschungen, sondern vielfach oder meistens steile, fast senkrechte Wände gehabt. Später sind diese Wände eingestürzt, so daß das auf Abbildung 6 A erkennbare Profil entstehen mußte.

Das auf Abbildung 6 C angedeutete Profil des heutigen Nössekoog-Deiches (1936/37) soll die Größen- und Höhenverhältnisse der drei verschiedenen Deiche zueinander veranschaulichen. Wenn auch die beiden alten Sylter Deiche wahrscheinlich nicht die Aufgabe gehabt haben, das von ihnen eingeschlossene Marschgebiet gegen die winterlichen Sturmfluten zu schützen, so vermittelt der Vergleich der drei Profile immerhin den Nachweis der deichbautechnischen Entwicklung bis zur Gegenwart.
